# Penerangan Jalan sebagai Upaya Peningkatan Keselamatan Pengguna Jalan

**Jazaul Ikhsan<sup>1</sup>, Sriyadi<sup>2</sup>, dan Hendy Dwi Cahyo<sup>1</sup>**

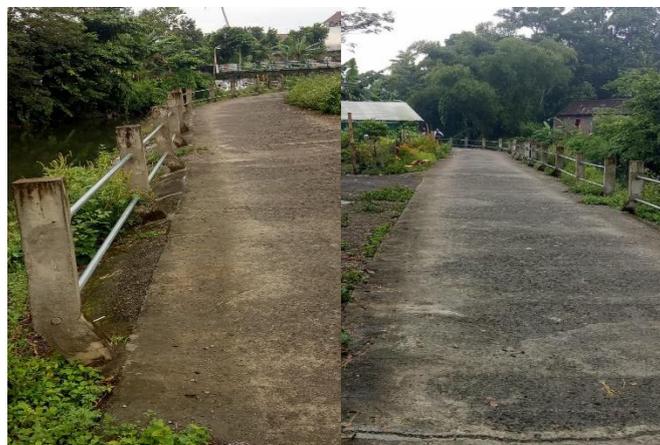
Menurut Sutomo (1999), penyebab terjadinya kecelakaan lalu-lintas di jalan raya dapat dibedakan menjadi empat faktor yaitu: 1) faktor manusia; 2) faktor kendaraan; 3) faktor jalan dan 4) faktor lingkungan (dalam Elisa dan Dwijoko, 2016). Berdasarkan latar belakang di atas, permasalahan terkait keberadaan jalan tersebut adalah keselamatan pengguna jalan yang masih kurang. Hal ini disebabkan oleh beberapa faktor, antara lain (seperti ditunjukkan pada Gambar 1):

1. Letak jalan sangat dekat dengan tebing sungai.
2. Tidak adanya penerangan jalan

**Gambar 1. Kondisi Lokasi PKM yang Belum Ada Penerangan Jalan**

- Pemasangan pembatas jalan di sisi yang berbatasan dengan tebing sungai.
- Pemasangan rambu-rambu jalan untuk memberi peringatan kepada pengguna supaya berhati-hati.
- Pemasangan lampu penerangan untuk membantu pengguna jalan pada malam hari.
- Perataan dan pengecoran jalan yang masih berupa tanah.

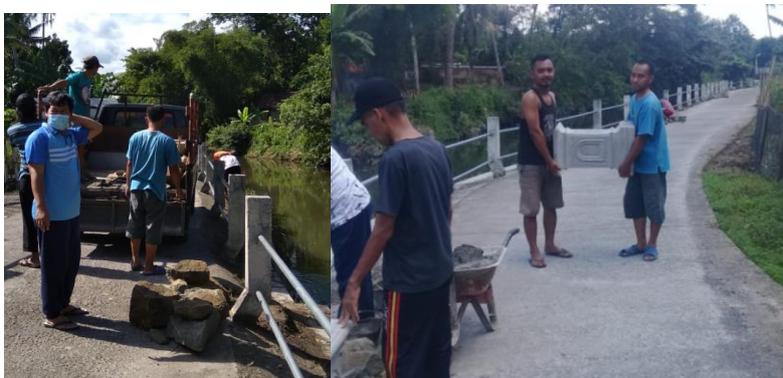
Setelah bahan material siap dan tenaga kerja siap, tahapan selanjutnya adalah pembuatan lantai kerja dan pemasangan penerangan jalan. Metode kerja pemasangan dilakukan dengan kerja bakti oleh warga Dusun Kanggotan RW 06 dan dilaksanakan pada tanggal 28-29 Maret 2021. Kegiatan kerja bakti warga Dusun Kanggotan dalam mendirikan lampu penerangan dapat dilihat pada Gambar 2. Pelaksanaan pemasangan lantai kerja dan pondasi tiang dilaksanakan pada tanggal 28 Maret 2021. Setelah lantai kerja dan pondasi tiang penerangan jalan sudah selesai dibuat, maka dilakukan pemasangan tiang penerangan jalan, kabel dan lampu yang dilaksanakan pada tanggal 29 Maret 2021. Kondisi jalan sebelum dan sesudah diberi lampu penerangan jalan ditunjukkan pada Gambar 3. Dari PKM ini, lampu penerangan jalan sejumlah 20 titik berhasil dipasang sepanjang 300 m berhasil dipasang.

Gambar 2 (A) Persiapan Pemasangan Fondasi Lampu (B) Pemasangan Fondasi Lampu Penerangan

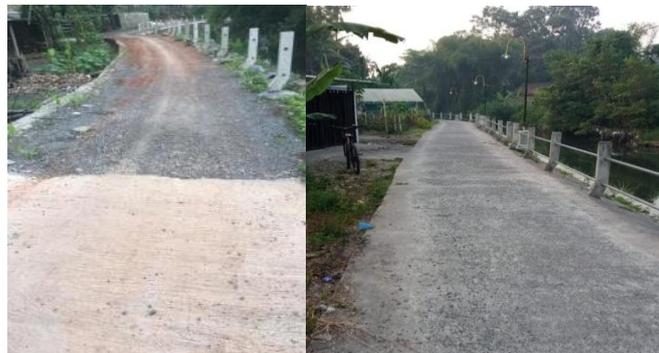
Gambar 3 (A) Kondisi Jalan Sebelum dan sesudah (Ikhsan & Sriyadi, 2020)
